COMUNE di S. AGATA di PUGLIA

PROGETTO DEFINITIVO ED ESECUTIVO

0	04.02.2014	PER EMISSIONE					
REV.	DATA	DESCRIZIONE	REDATTO	CONTROLLATO	APPROVATO	AUTORIZZATO	VISTO
DESCRIZIONE : Relazione Tecnica Illustrativa						Tav. 1	
INFRASTRUTTURE RURALI MANUTENZIONE STRAORDINARIA DELLA VIABILITA' STRADE COMUNALI ESTERNE						SCALA	
						DATA Febbraio 2014	
			Ing. Pietrocola Pasquale C.so Vittorio Emanuele II, 107 - 71028 - Sant'Agata di Puglia (FG) e-mail: pietrocolapasquale@hotmail.it - pec: pasquale.pietrocola@ingpec.eu cell. 3402728049

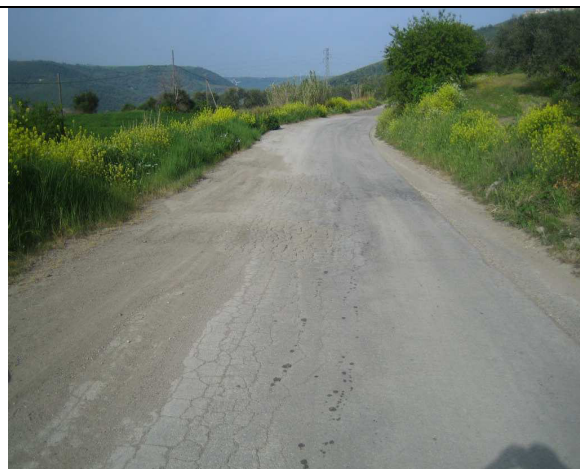
Tipo di dissesto: fessurazioni;
cedimenti/deformazioni; ragnatela

Intervento di ripristino: Fresatura per 5 cm stesa nuovo strato di Binder 5cm.

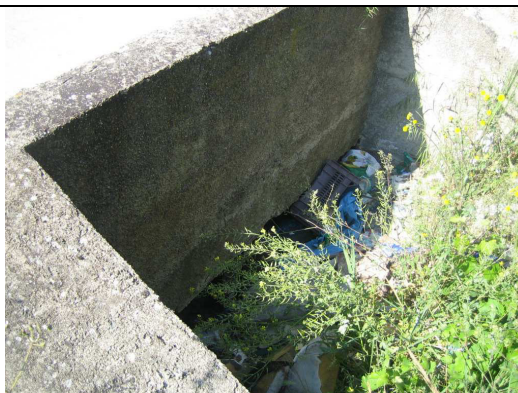
1° Tombino Ariarsa [Km 0,500]

Tipo di dissesto: Otturazione parziale del pozzetto di raccolta acqua

Intervento di ripristino: Pulizia del pozzetto di raccolta acqua, compresa la configurazione del fondo e delle pareti, compreso la risagomatura e profilatura delle cunette circostanti.

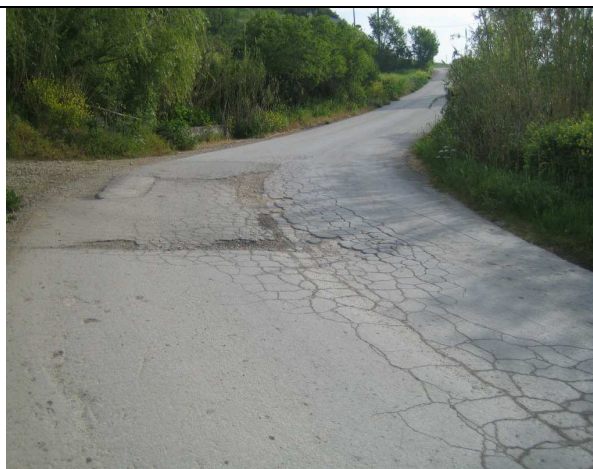
2° Tratto masseria Matilde [Km 1,100]

Tipo di dissesto: (fessurazioni; ragnatela)

Intervento di ripristino: Fresatura per 5 cm stesa nuovo strato di Binder 5 cm.

Realizzazione di cunette in cls

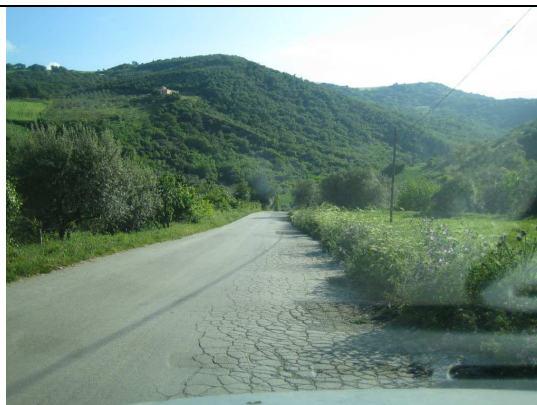
4° Tratto discesa Fontana del Fico [Km 1,300]

Tipo di dissesto: Cedimento del rilevato stradale con relative deformazioni; fessurazioni; ragnatele.

Intervento di ripristino: Stabilizzazione in sito con cemento (30 cm) Ripristino pavimentazione bituminosa (5 cm Binder Chiuso).

Realizzazione di cunette in cls.

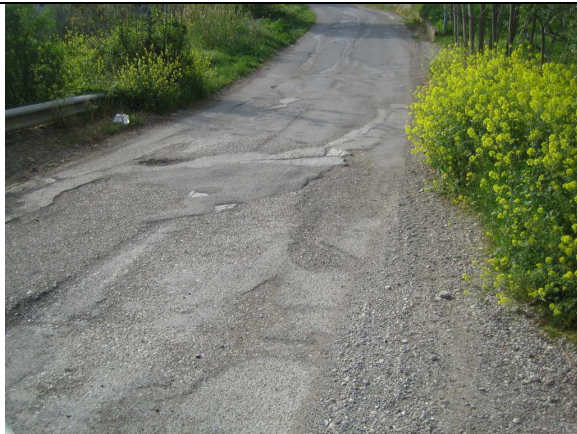
6° Tratto Fontana del Fico [Km 1,600]

<p>Dimensioni ripristino: [30,00m x 6,00m]</p> <p>Tipo di dissesto: Superficie stradale ammalorata</p> <p>Intervento di ripristino: Fresatura per 5 cm stesa nuovo strato di Binder 5 cm.</p>

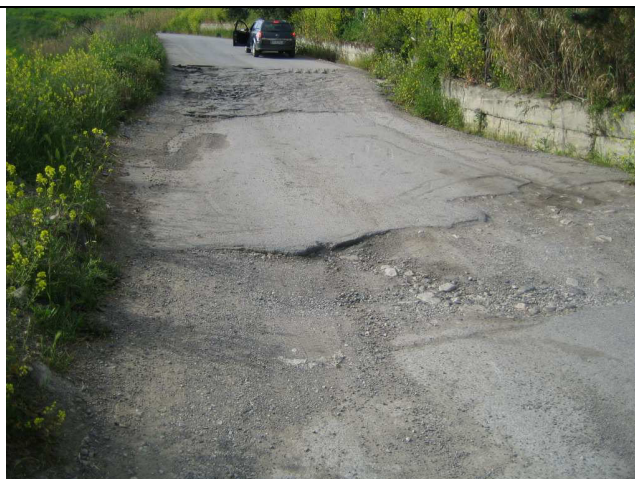
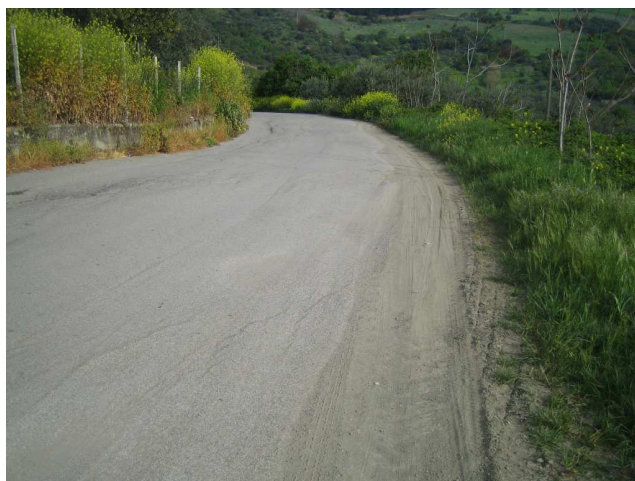
7° Tratto Frana masseria Zenga [Km 1,800]

<p>Dimensione ripristino: [168,00m x 6,50m]</p> <p>Tipo di dissesto: Movimento franoso, cedimento del rilevato stradale con reattive deformazioni.</p> <p>Intervento di ripristino: Gli interventi riguardano la sola sede stradale, Nella zona terminale del movimento mediante sterri e riporti si dovrà creare un nuovo profilo longitudinale in modo tale da creare una nuova</p>	 
--	--

Stabilizzazione in sito con cemento (30 cm)

Ripristino pavimentazione bituminosa (5 cm Binder Chiuso).

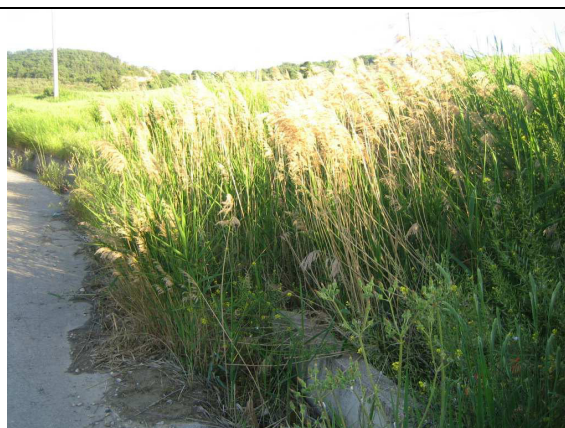
Tombino [Km 2,000]

Tipo di dissesto: Otturazione parziale del pozzetto di raccolta acqua

Intervento di ripristino: Pulizia del pozzetto di raccolta acqua, compresa la configurazione del fondo e delle pareti, compreso la risagomatura e profilatura delle cunette circostanti.

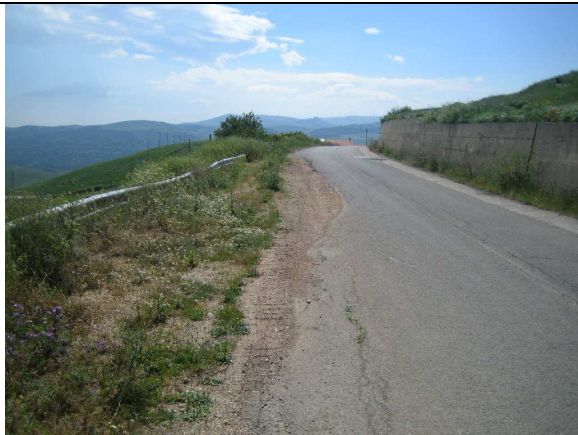
9° Tratto San Pietro Ursitano [Km 3,700]

<p>Dimensioni ripristino: [35,00m x 2,50m]</p> <p>Tipo di dissesto: Cedimento del rilevato stradale con relativa deformazione.</p> <p>Intervento di ripristino: Fresatura per 5 cm stesa nuovo strato di Binder 5 cm.</p>

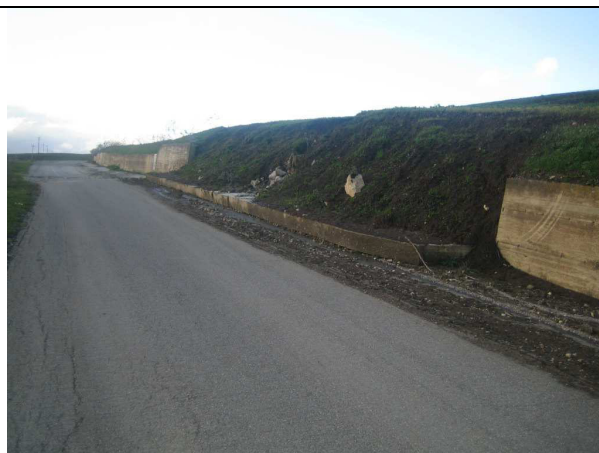
Manutenzione Straordinaria Muro di contenimento

Tipo di dissesto: Muro Ribaltato.

Demolizione del muro ribaltato,

Esecuzione di nuovo muro di contenimento in cemento secondo gli schemi allegati negli elaborati grafici.

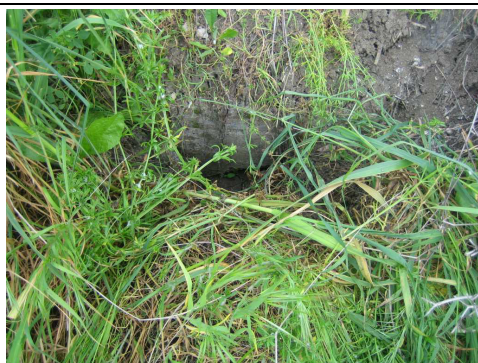
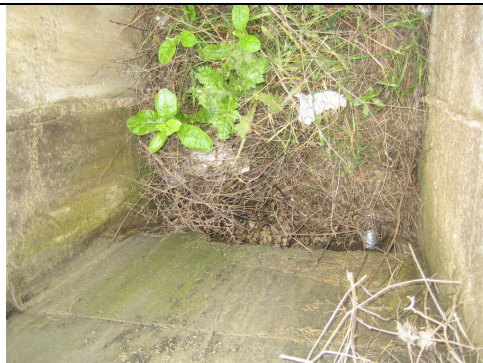
Tombino Curva catella [Km 4,300]

Tipo di dissesto: Otturazione completa del tombino.

Intervento di ripristino: Espurgo del materiale di qualsiasi natura e consistenza, asciutte, bagnate o melmose anche in presenza di acqua, compresa la configurazione del fondo e delle pareti, paleggio dei materiali a uno o più sbracci, il tiro in alto. Compreso la risagomatura e profilatura delle cunette circostanti.

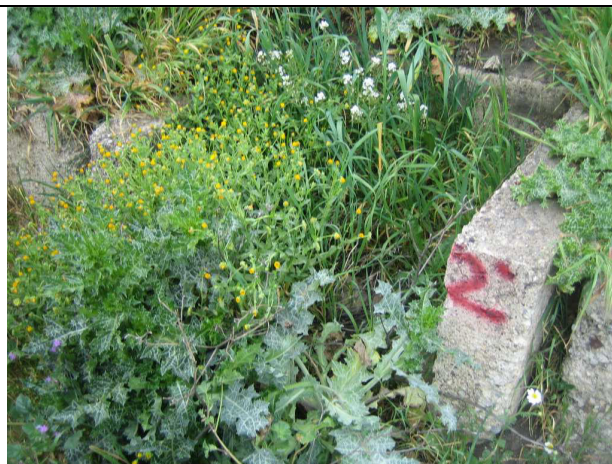
Tombino Tora

Tipo di dissesto: Otturazione completa del tombino.

Intervento di ripristino: Espurgo del materiale di qualsiasi natura e consistenza, asciutte, bagnate o melmose anche in presenza di acqua, compresa la configurazione del fondo e delle pareti, paleggio dei materiali a uno o più sbracci, il tiro in alto. Compreso la risagomatura e profilatura delle cunette circostanti.

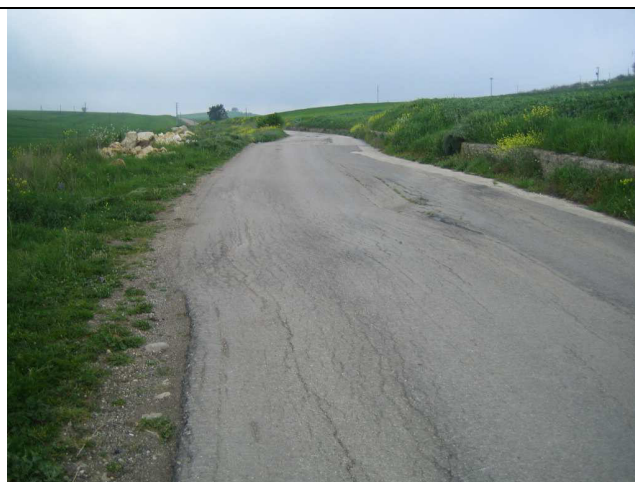
11° Tratto Tora

Tipo di dissesto: Cedimento del rilevato stradale con relativa deformazione del sottofondo, fessurazioni, ragnatele.

Stabilizzazione in sito con cemento (30 cm)

Ripristino pavimentazione bituminosa (5 cm Binder Chiuso).

<p>Realizzazione e sistemazione di cunette in cls.</p>	 
--	--

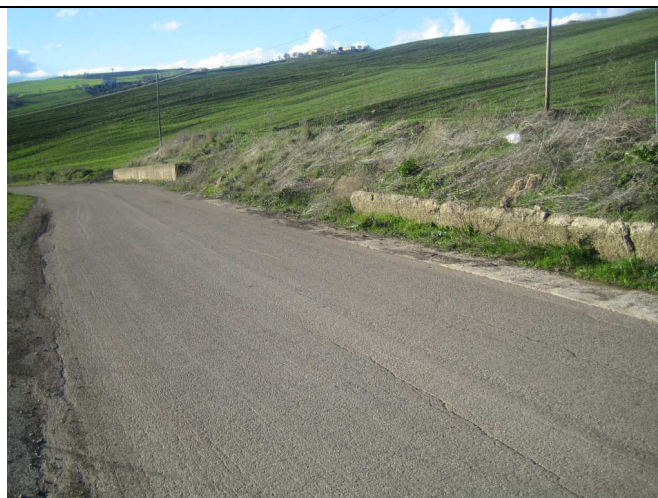
Manutenzione Straordinaria Muro di contenimento

Tipo di dissesto: Muro Ribaltato.

Demolizione del muro ribaltato,

Esecuzione di nuovo muro di contenimento in cemento secondo gli schemi allegati negli elaborati grafici.

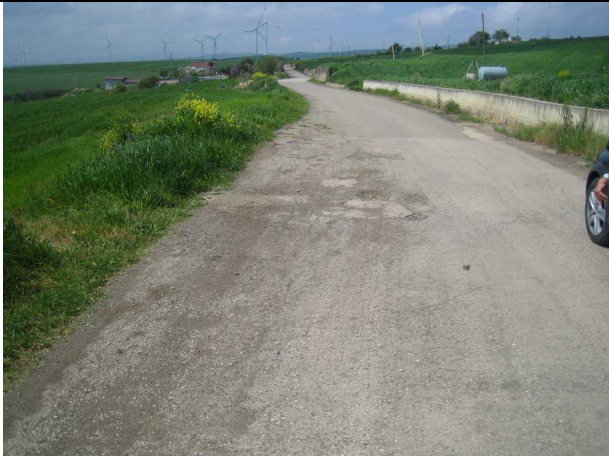
13° Tratto Valle del Conte [6,000]

<p>Dimensioni ripristino: [50,00m x 6,00m]</p> <p>Tipo di dissesto: Superficie stradale ammalorata</p> <p>Intervento di ripristino: : Fresatura per 5 cm stesa nuovo strato di Binder 5 cm.</p>

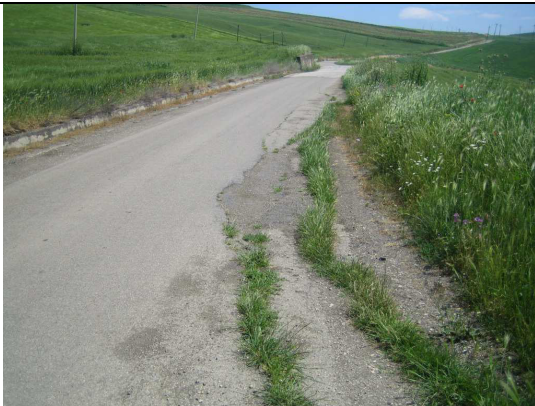
14° Tratto Valle del Conte [6,200]

<p>Dimensioni ripristino: [40,00m x 2,50m]</p> <p>Tipo di dissesto: Cedimento del rilevato stradale con relativa deformazione.</p> <p>Intervento di ripristino: : Fresatura per 5 cm stesa nuovo strato di Binder 5 cm.</p>

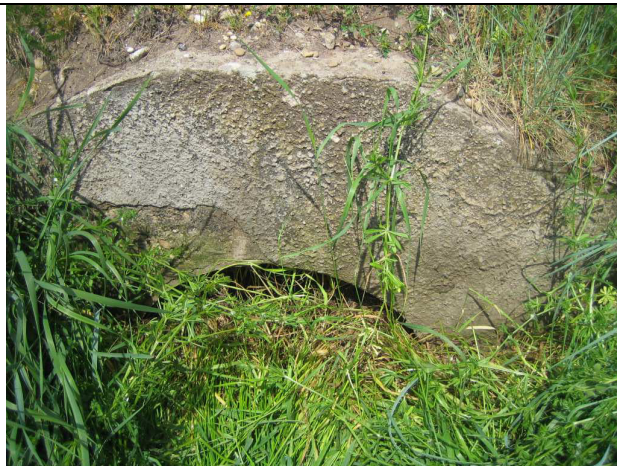
Tipo di dissesto: Otturazione completa del tombino.

Intervento di ripristino: Espurgo del materiale di qualsiasi natura e consistenza, asciutte, bagnate o melmose anche in presenza di acqua, compresa la configurazione del fondo e delle pareti, paleggio dei materiali a uno o più sbracci, il tiro in alto. Compreso la risagomatura e profilatura delle cunette circostanti.

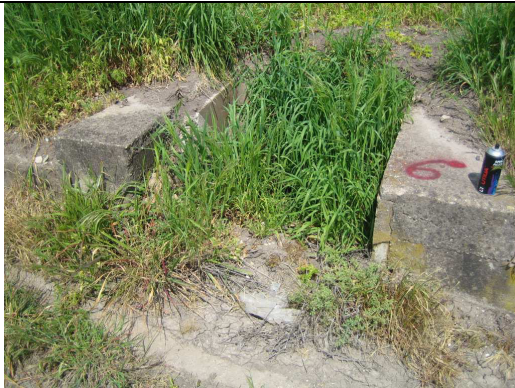
Tombino Piano Casale [Km 7,500]

<p>Tipo di dissesto: Otturazione completa del tombino.</p> <p>Intervento di ripristino: Espurgo del materiale di qualsiasi natura e consistenza, asciutte o melmose anche in presenza di acqua, compresa la configurazione del fondo e delle pareti, paleggio dei materiali a uno o più sbracci, il tiro in alto. Compreso la risagomatura e profilatura delle cunette circostanti.</p>

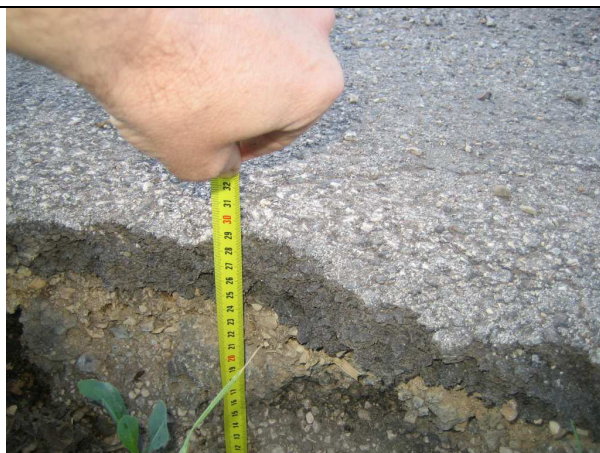
16° Tratto Piano Casale [Km 7,500]

<p>Dimensioni ripristino: [400,00m x 6,00m]</p> <p>Tipo di dissesto: Cedimento del rilevato stradale con relative deformazioni; fessurazioni; ragnatele, Buche.</p> <p>Intervento di ripristino:</p> <p>Stabilizzazione in sito con cemento (30 cm)</p> <p>Ripristino pavimentazione bituminosa (5 cm Binder Chiuso).</p>	 
--	--

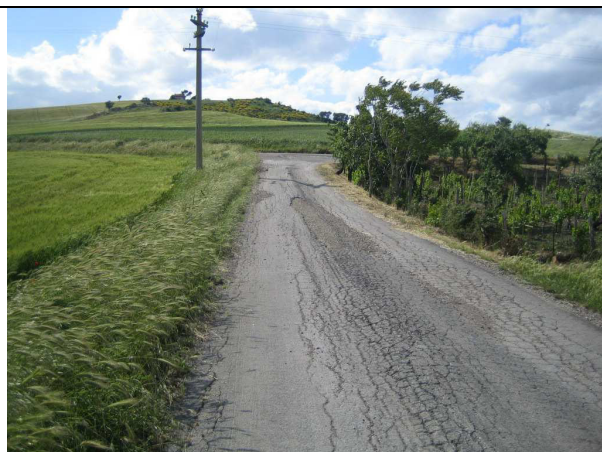
1° Tratto Tratto

Tipo di dissesto: Cedimento del rilevato stradale con relative deformazioni; fessurazioni; ragnatele ormaie stradali.

Intervento di ripristino: Stabilizzazione in sito con cemento (30 cm) Ripristino pavimentazione bituminosa (5 cm Binder Chiuso).

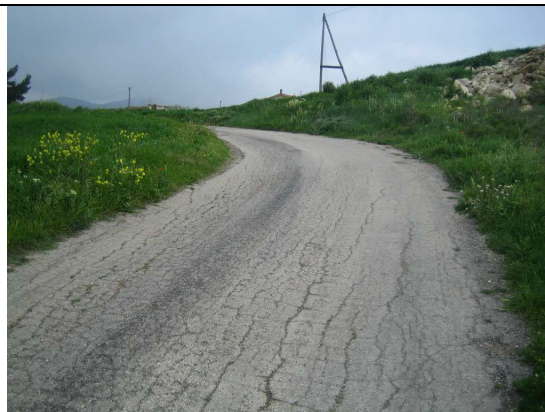
2° Tratto Tratto

Tipo di dissesto: Cedimento del rilevato stradale con relative deformazioni; fessurazioni; ragnatele ormaie stradali.

Intervento di ripristino: Stabilizzazione in sito con cemento (30 cm) Ripristino pavimentazione bituminosa (5 cm Binder Chiuso).

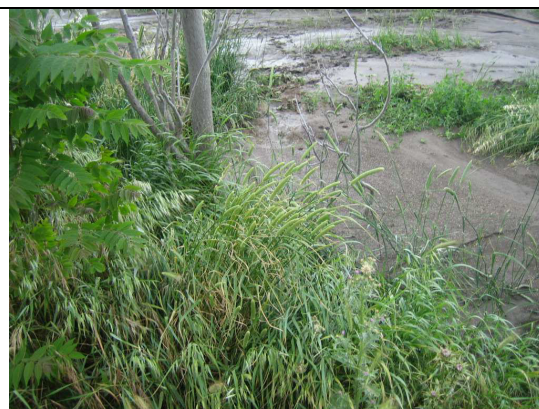
Tipo di dissesto: Otturazione completa del tombino.

Intervento di ripristino: Espurgo del materiale di qualsiasi natura e consistenza, asciutte o melmose anche in presenza di acqua, compresa la configurazione del fondo e delle pareti, paleggio dei materiali a uno o più sbracci, il tiro in alto. Compreso la risagomatura e profilatura delle cunette circostanti.
