PROGETTO DI FATTIBILITA' TECNICA ED ECONOMICA

**Interventi di Mitigazione da Realizzare sull' Area 3
Criticita' - Obiettivo**

6

**MESSA IN SICUREZZA DELLE INFRASTRUTTURE
PUBBLICHE E PRIVATE MEDIANTE
SISTEMAZIONE IDRAULICHE DEL "TORRENTE FRUGNO"**

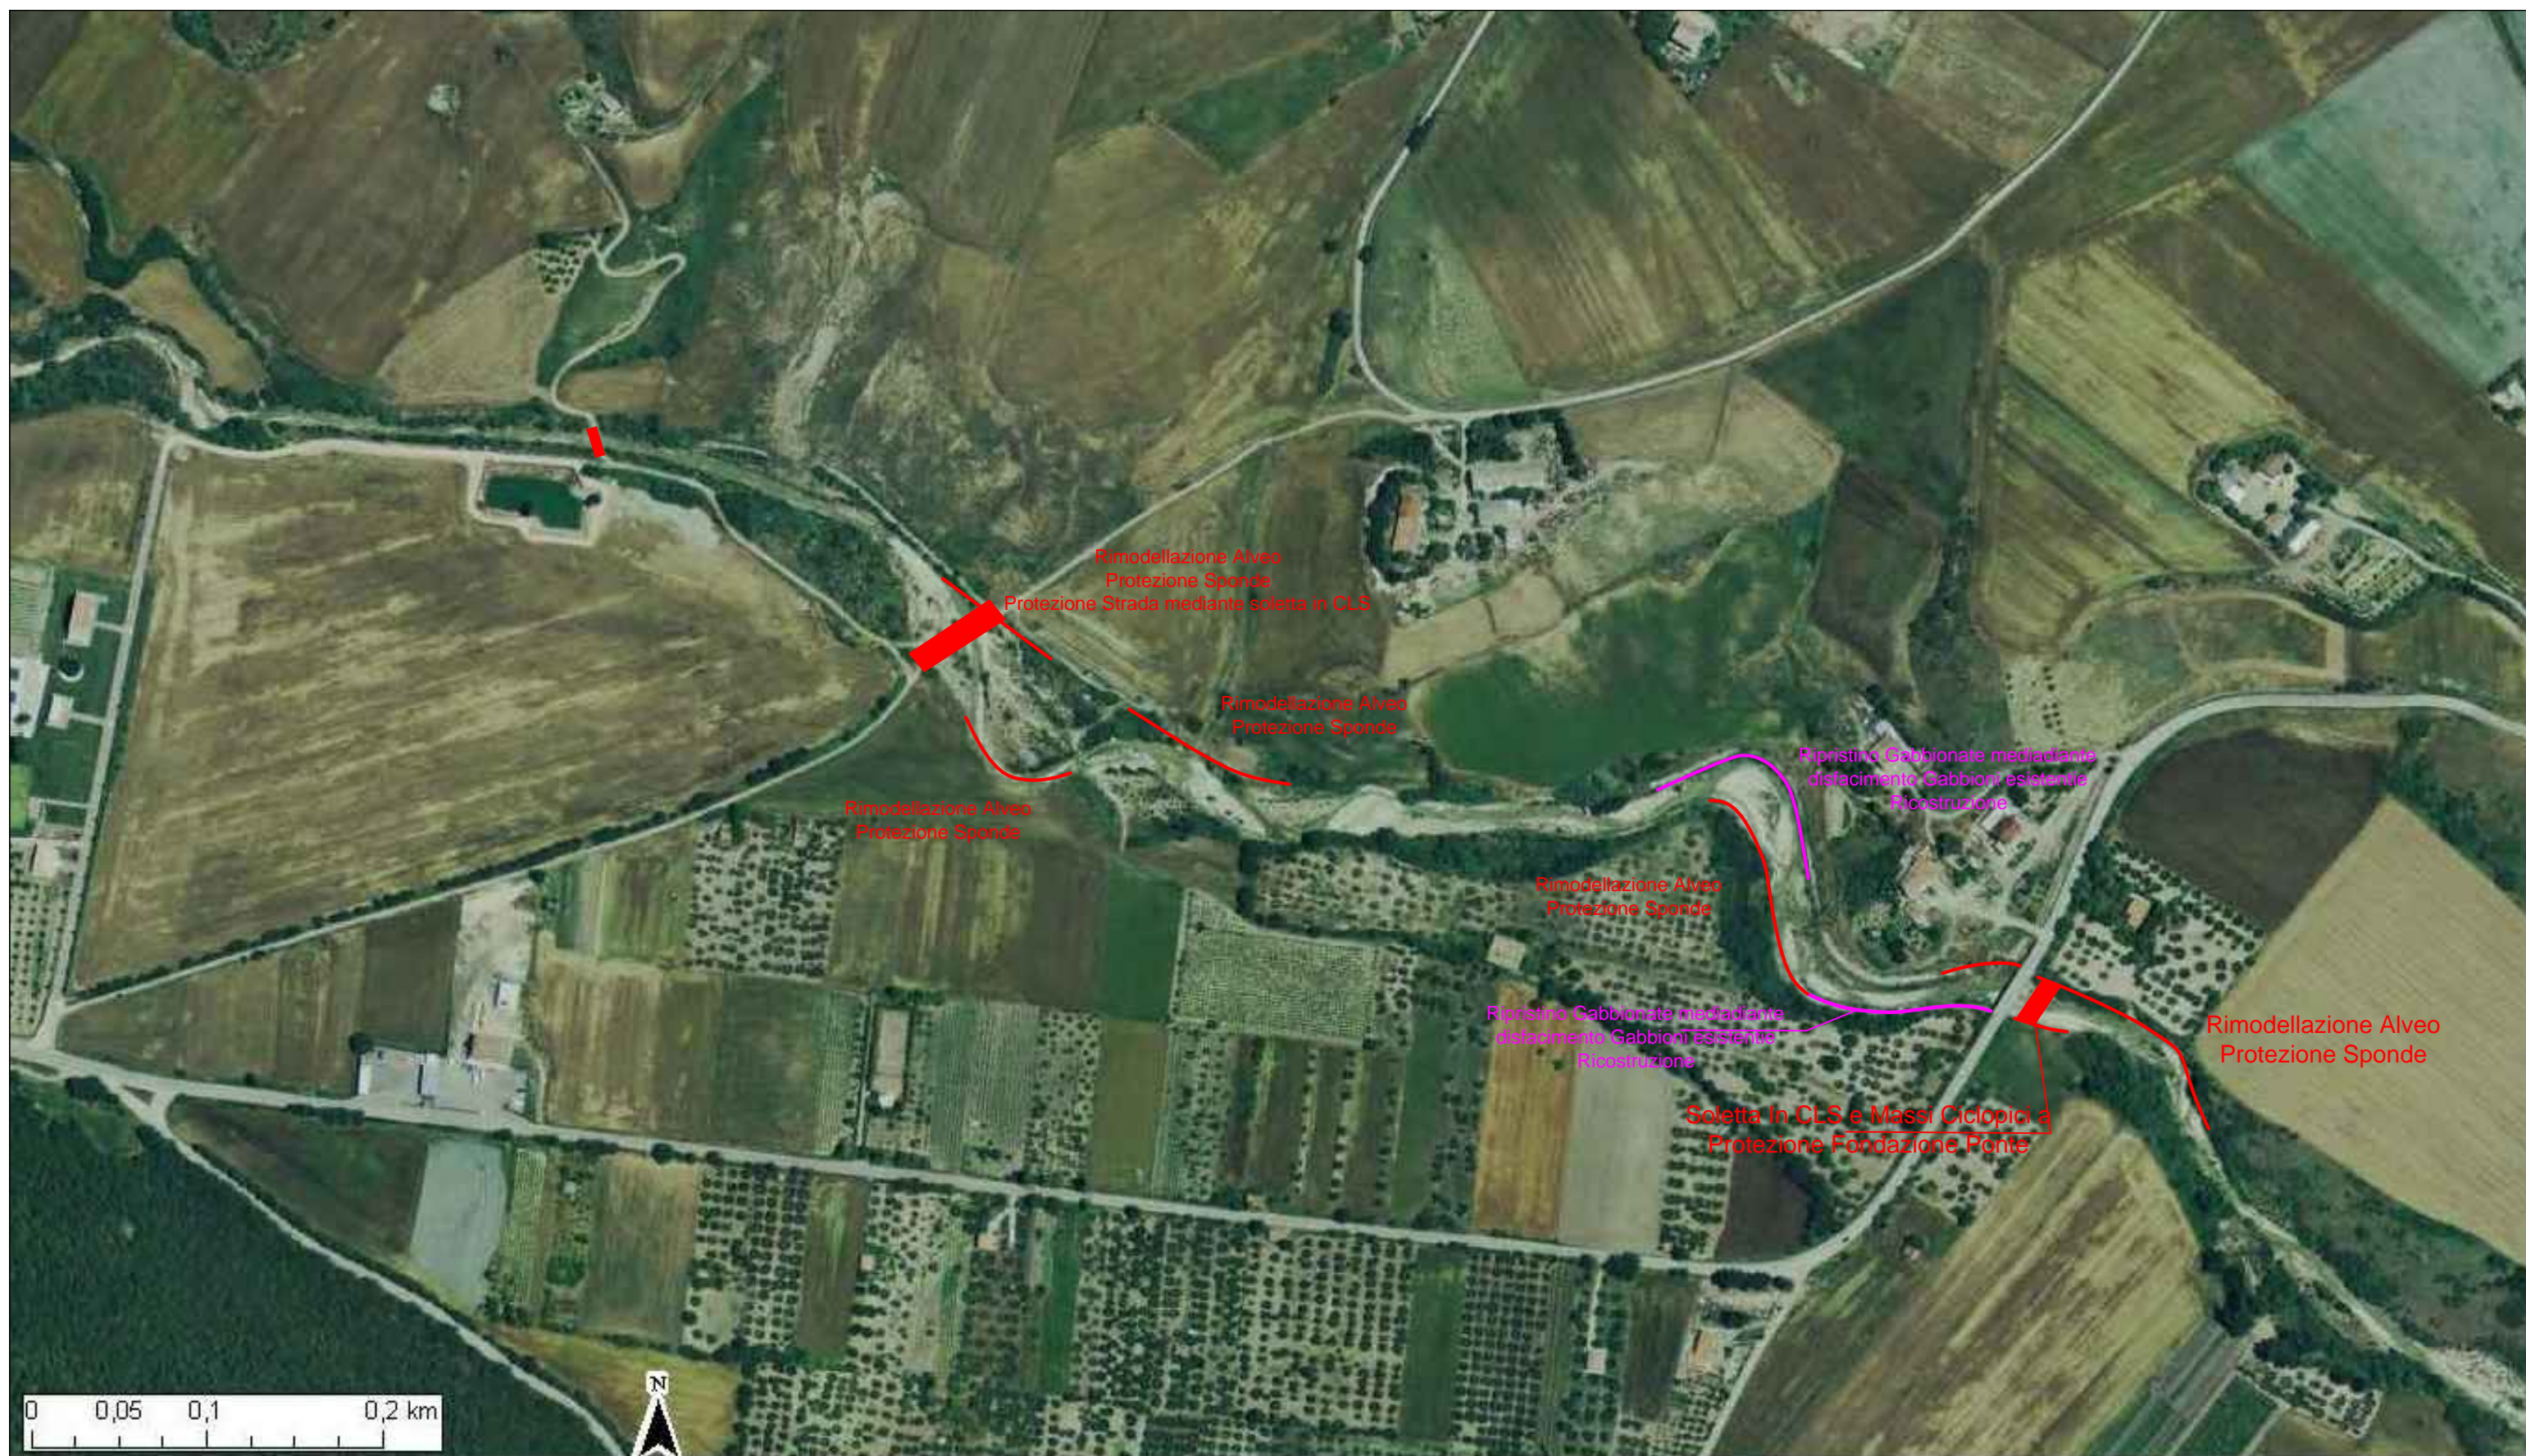
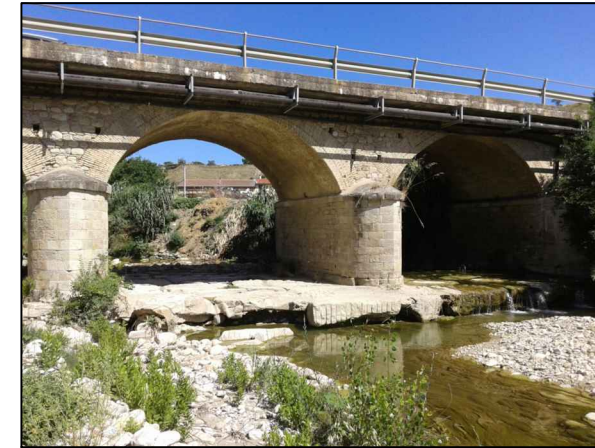
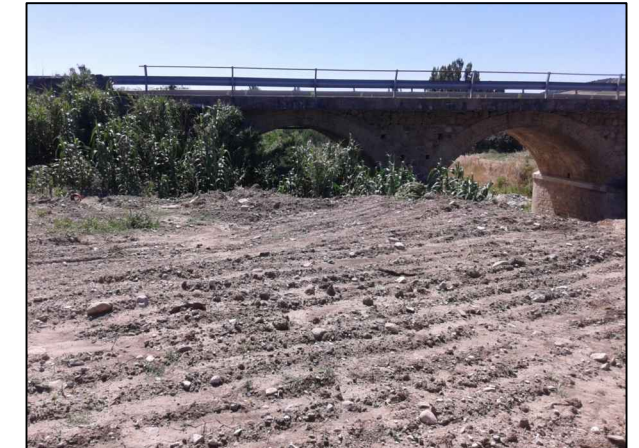
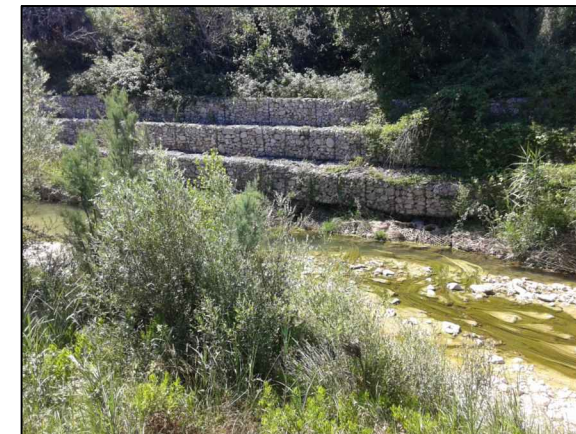
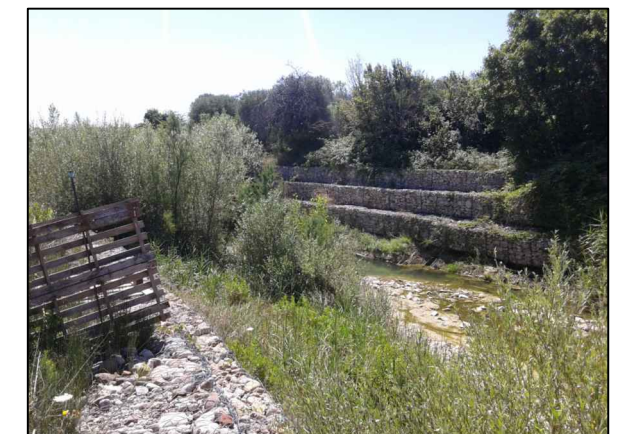
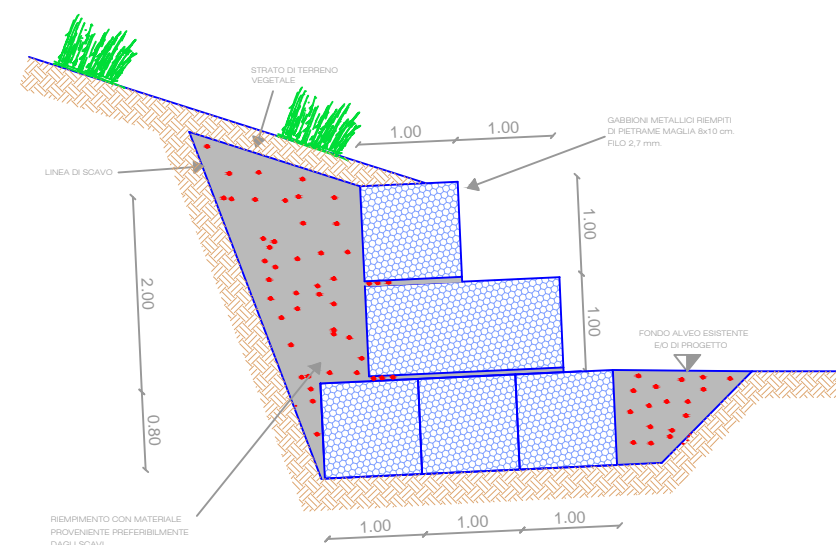
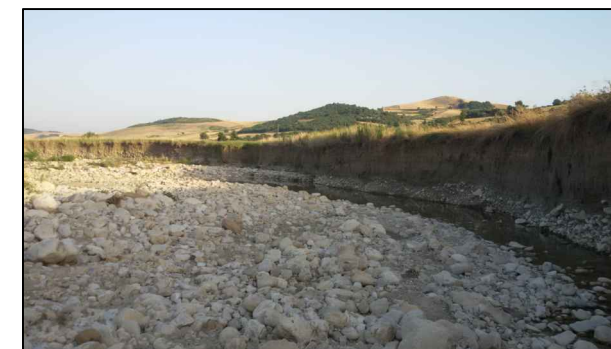
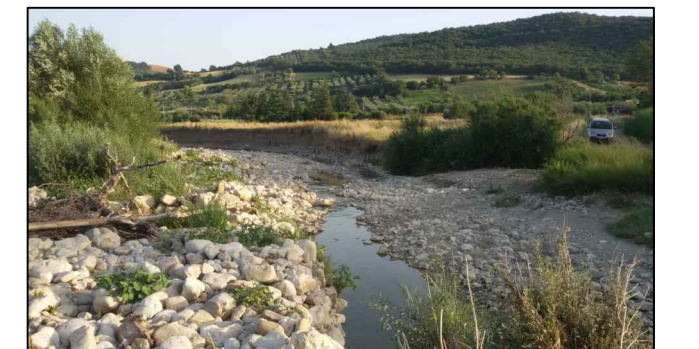
INTERVENTI DI MITIGAZIONE DA REALIZZARE SULL'AREA n.3

CRITICITA':

- 1) Una campata del ponte sulla S.P. 101 è stato otturato mediante terreno vegetale su uno degli argini per la realizzazione di una piazzola.
- 2) Le Fondazioni degli argini realizzate con gabbionate metalliche nei pressi di un nucleo di abitazioni e del ponte sulla S.P. 101 sono stati scalzati creando fenomeni di ribaltamento all'interno dell'alveo con relativi fenomeni:
 - a) restringimento della sezione
 - b) erosione delle sponde
 - c) esondazione dell'area limitrofe durante gli eventi di Piena
- 3) Interruzione di Infrastruttura Viaria (strada Comunale a Servizio di aziende Agricole con residenti ed Allevamenti)
- 4) Esondazione di aree con relativi fenomeni di erosione delle sponde
- 5) Presenza di elettrodotti nelle immediate vicinanze degli argini

OBIETTIVO:

- 1) Pulizia della campata sul ponte della S.P. 101 otturato
- 2) Ripristino delle fondazioni delle gabbionate scalzate con interventi di disfacimento e ricostruzione posizionando le fondazione ad adeguata profondità.
- 3) Intervento di mitigazione con adeguamento geometrico strutturale degli argini per il contenimento di eventi di piena duecentennale del torrente
- 4) Rimodellamento dell'alveo
