COMUNE di S. AGATA di PUGLIA

PROGETTO DEFINITIVO ED ESECUTIVO

0	04.02.2014	PER EMISSIONE					
REV.	DATA	DESCRIZIONE	REDATTO	CONTROLLATO	APPROVATO	AUTORIZZATO	VISTO
DESCRIZIONE : Relazione Tecnica Illustrativa						Tav. 1	
INFRASTRUTTURE RURALI MANUTENZIONE STRAORDINARIA DELLA VIABILITA' STRADE COMUNALI ESTERNE						SCALA	
						DATA Febbraio 2014	
			Ing. Pietrocola Pasquale C.so Vittorio Emanuele II, 107 - 71028 - Sant'Agata di Puglia (FG) e-mail: pietrocolapasquale@hotmail.it - pec: pasquale.pietrocola@ingpec.eu cell. 3402728049

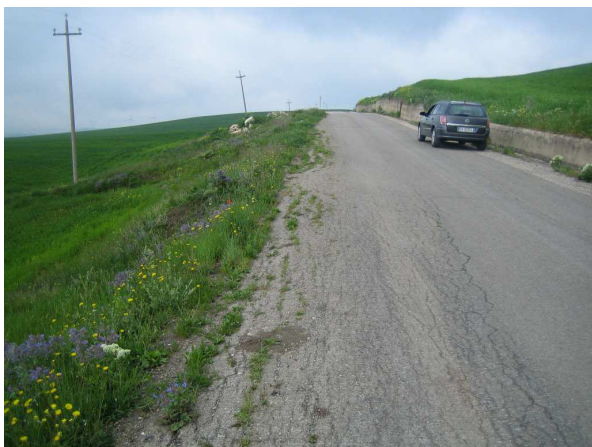
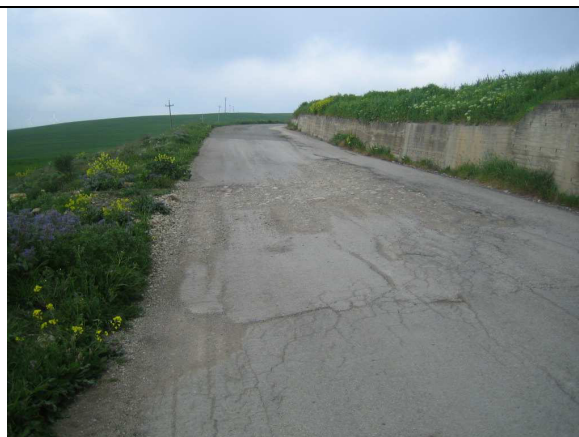
Manutenzione Straordinaria Muro di contenimento

Tipo di dissesto: Muro Ribaltato.

Realizzazione e sistemazione di cunette in cls.

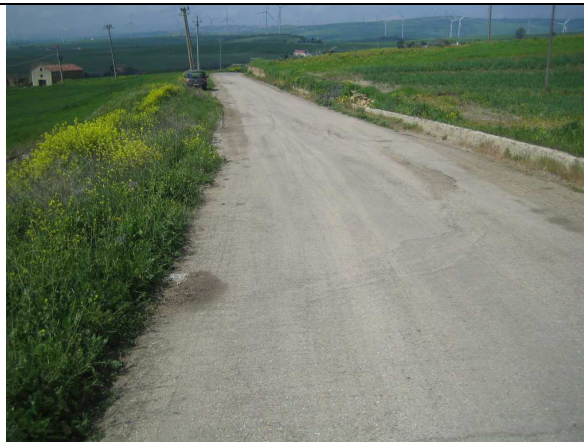
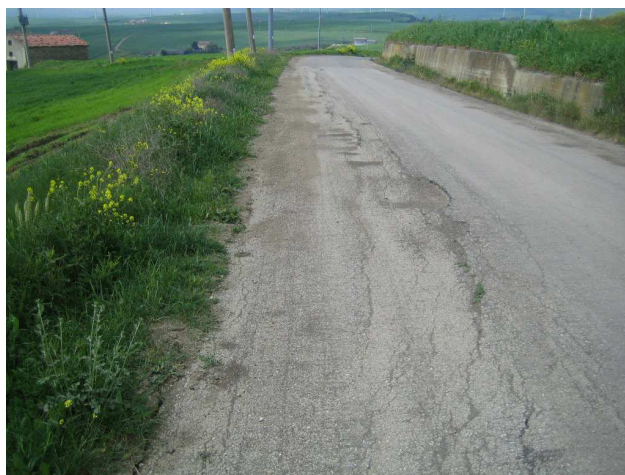
Manutenzione Straordinaria Muro di contenimento

Tipo di dissesto: Muro Ribaltato.

Ripristino pavimentazione bituminosa (5 cm Binder Chiuso).

Realizzazione e sistemazione di cunette in cls.
